COMUNE DI VISTRORIO

VERIFICHE DI COMPATIBILITA' IDRAULICA E IDROGEOLOGICA  
A SUPPORTO DELLO STRUMENTO URBANISTICO

CARTA GEOMORFOLOGICA  
E DEI DISSESTI

ALLEGATO N. G.5  
DEL FEBBRAIO 2019

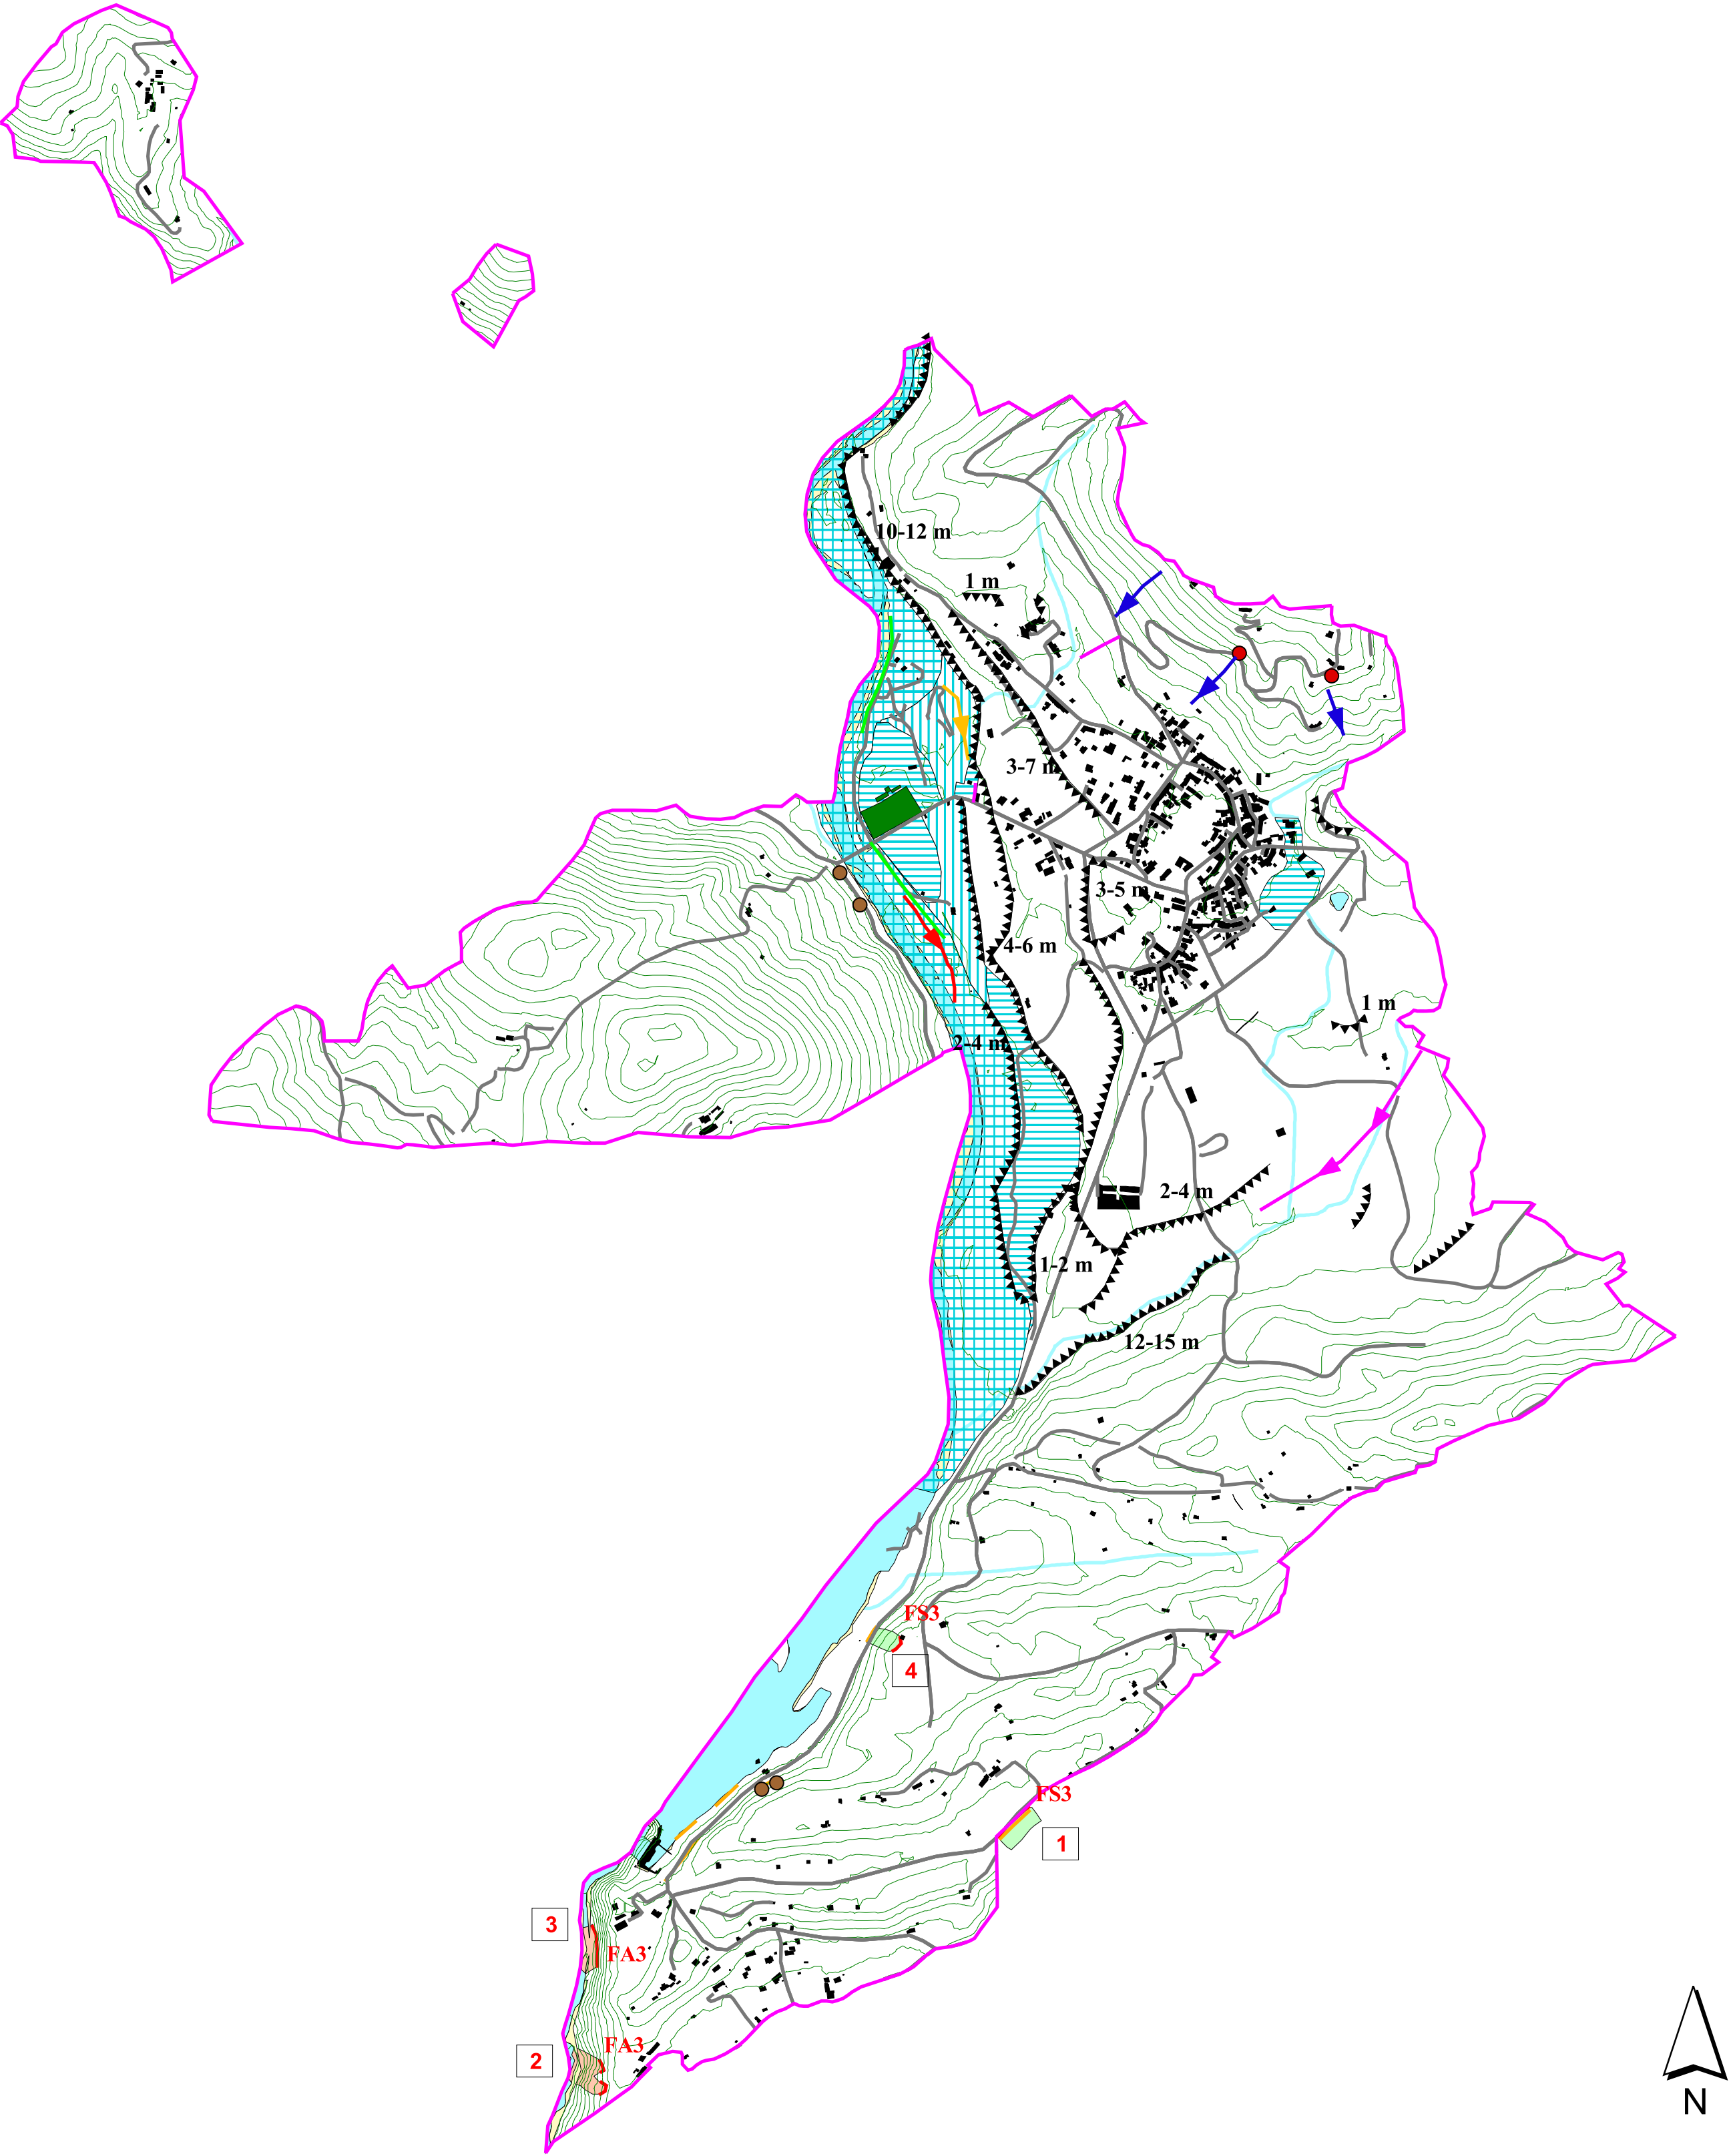
SCALA 1 : 10.000
