**COMUNE DI  
VISTRORIO**

**VERIFICHE DI COMPATIBILITA' IDRAULICA ED  
IDROGEOLOGICA A SUPPORTO DELLO  
STRUMENTO URBANISTICO**

**RELAZIONE GEOLOGICO-TECNICA  
CIRC. P.G.R 8 MAGGIO 1996 , N. 7/LAP**

**ELABORATO G.  
DEL LUGLIO 2019**

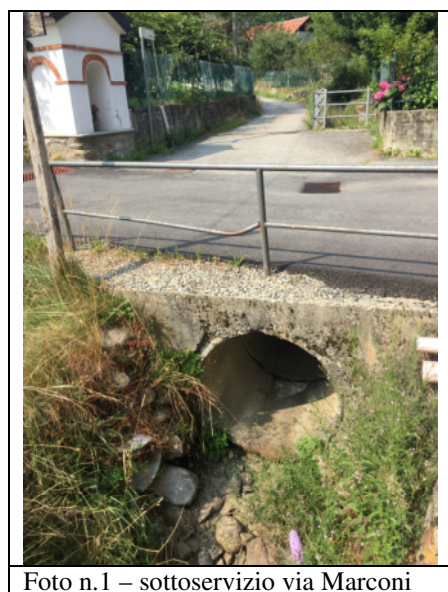
Foto n.1 – sottoservizio via Marconi

3. Tutte queste opere idrauliche possiedono una sezione di deflusso ampiamente superiore alle portate di piena dei corsi naturali , con la sola eccezione dell'attraversamento del Rio senza nome (Rio Caudano ?) di Via Marconi . Questo si presenta come una tubazione avente diametro  $\phi = 1$  m (foto n.1) con il canale di adduzione in pietrame e terra vegetata . All'altezza di Via Marconi il sottoservizio sottende un bacino di circa 0.4 kmq .

$$Q = (0.83 - 0.785) \text{ mq} * 5.8 \text{ m/s} = 0.26 \text{ mc/s}$$

che tenderà ad esondare.

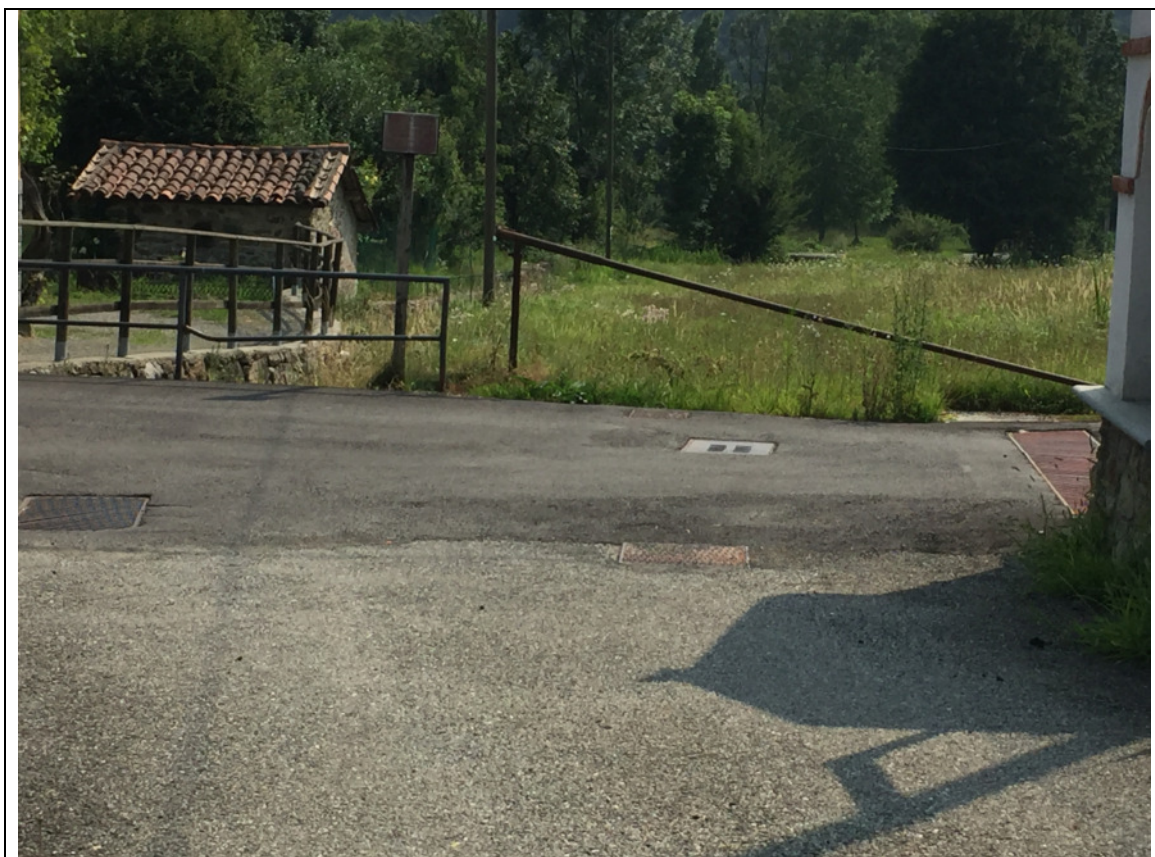
Foto n.2 – Veduta verso valle all'altezza del sottoservizio di Via Marconi . Si osserva come la pendenza del piano di campagna della destra idrografica tenda a convergere verso il Rio ( in alto a sinistra)

A valle di Via Marconi , la sezione del Rio è stata ampliata e l'alveo è in grado di riassorbire il carico idraulico disperso (foto n.2). La pendenza della destra idrografica tende a convergere verso il corso d'acqua , facilitando il rientro in alveo delle acque laminate .

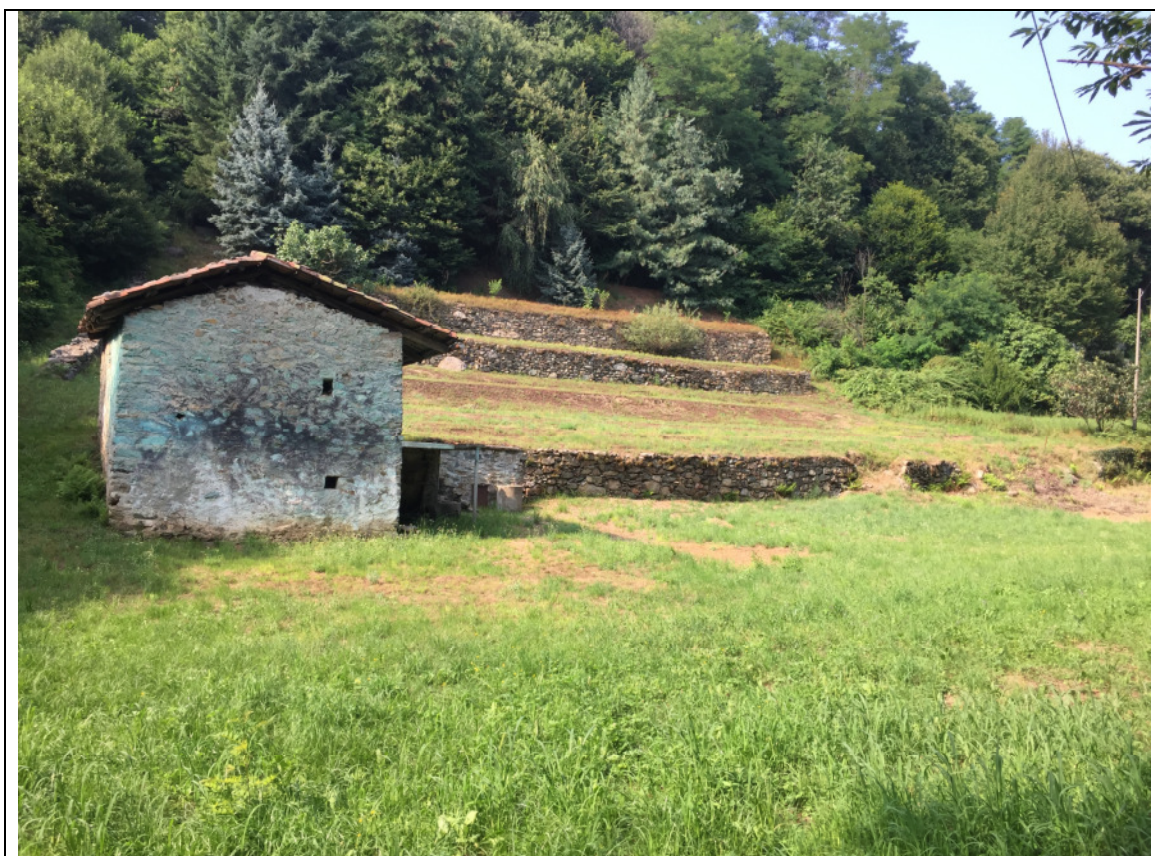
Veduta dell'area oggetto di richiesta : in relazione agli interventi di stabilizzazione del pendio , si consente l'inserimento in classe II della superficie terrazzata inferiore .

La richiesta può essere accolta parzialmente , estendendo la classe II alla superficie terrazzata inferiore posta alla base del pendio (vedi foto seguente) ma escludendo in ogni caso i settori depressi adiacenti alla strada comunale , che potrebbero essere interessati da ristagni delle acque di ruscellamento superficiale provenienti dai fianchi vallivi della depressione di origine glaciale .

Lo scostamento del limite tra la classe IIIa e la classe II risulta in ogni caso scarsamente significativo (circa 10 m = 1 mm sulla Carta di sintesi) .
