**COMUNE DI  
VISTRORIO**

**VERIFICHE DI COMPATIBILITA' IDRAULICA ED  
IDROGEOLOGICA A SUPPORTO DELLO  
STRUMENTO URBANISTICO**

**RELAZIONE GEOLOGICO-TECNICA  
CIRC. P.G.R 8 MAGGIO 1996 , N. 7/LAP**

**ELABORATO G.  
DEL SETTEMBRE 2020**

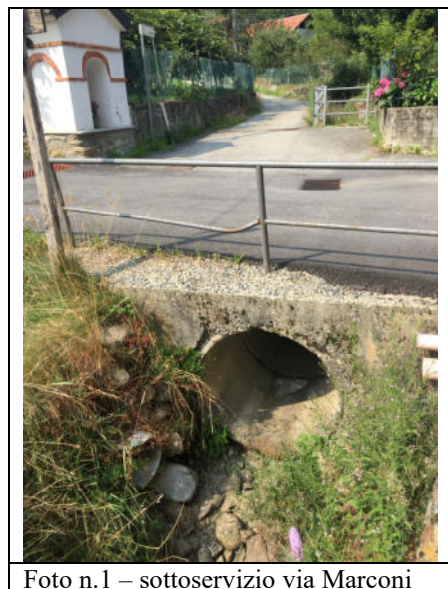
Foto n.1 – sottoservizio via Marconi

3. Tutte queste opere idrauliche possiedono una sezione di deflusso ampiamente superiore alle portate di piena dei corsi naturali , con la sola eccezione dell'attraversamento del Rio senza nome (Rio Caudano ?) di Via Marconi . Questo si presenta come una tubazione avente diametro  $\phi = 1$  m (foto n.1) con il canale di adduzione in pietrame e terra vegetata . All'altezza di Via Marconi il sottoservizio sottende un bacino di circa 0.4 kmq .

$$Q = (0.83 - 0.785) \text{ mq} * 5.8 \text{ m/s} = 0.26 \text{ mc/s}$$

che tenderà ad esondare.

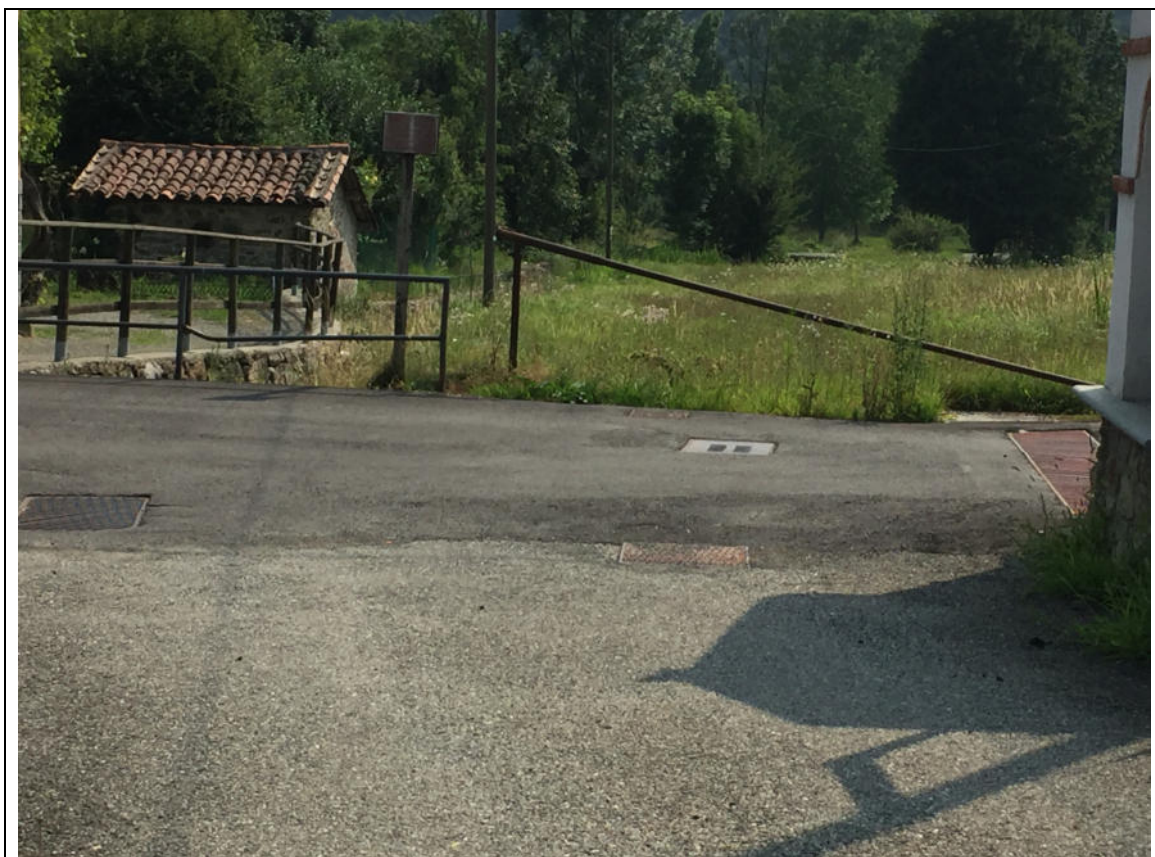
Foto n.2 – Veduta verso valle all'altezza del sottoservizio di Via Marconi . Si osserva come la pendenza del piano di campagna della destra idrografica tenda a convergere verso il Rio ( in alto a sinistra)

A valle di Via Marconi , la sezione del Rio è stata ampliata e l'alveo è in grado di riassorbire il carico idraulico disperso (foto n.2). La pendenza della destra idrografica tende a convergere verso il corso d'acqua , facilitando il rientro in alveo delle acque laminate .

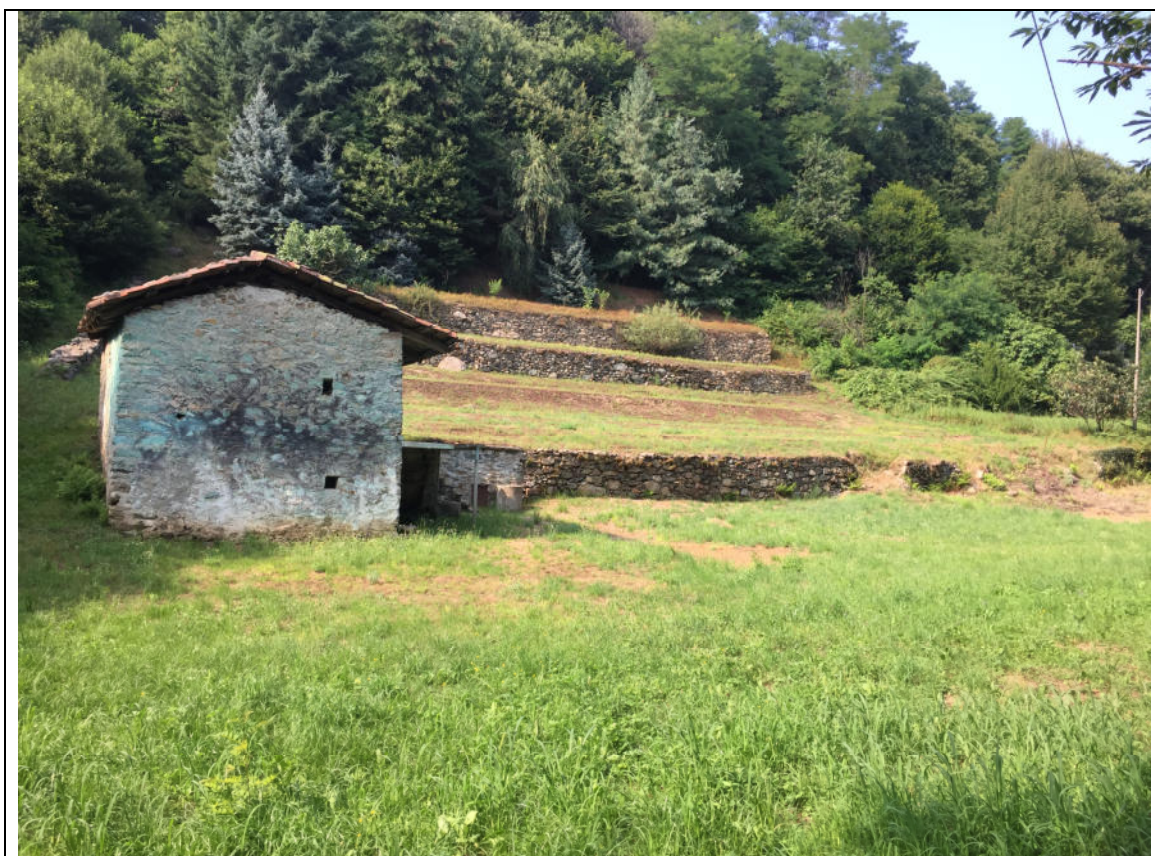
Veduta dell'area oggetto di richiesta : in relazione agli interventi di stabilizzazione del pendio , si consente l'inserimento in classe II della superficie terrazzata inferiore .

La richiesta può essere accolta parzialmente , estendendo la classe II alla superficie terrazzata inferiore posta alla base del pendio (vedi foto seguente) ma escludendo in ogni caso i settori depressi adiacenti alla strada comunale , che potrebbero essere interessati da ristagni delle acque di ruscellamento superficiale provenienti dai fianchi vallivi della depressione di origine glaciale .

Lo scostamento del limite tra la classe IIIa e la classe II risulta in ogni caso scarsamente significativo (circa 10 m = 1 mm sulla Carta di sintesi) .
